## JOHTOKUNNAN KOKOUS, ESITYSLISTA

Aika: 13.6.2024 klo 18.00  
Paikka: Hybridi-kokous Kirkkotie 49, Tuusula

## Jk 6 § OSAVUOSIKATSAUS 1/2024

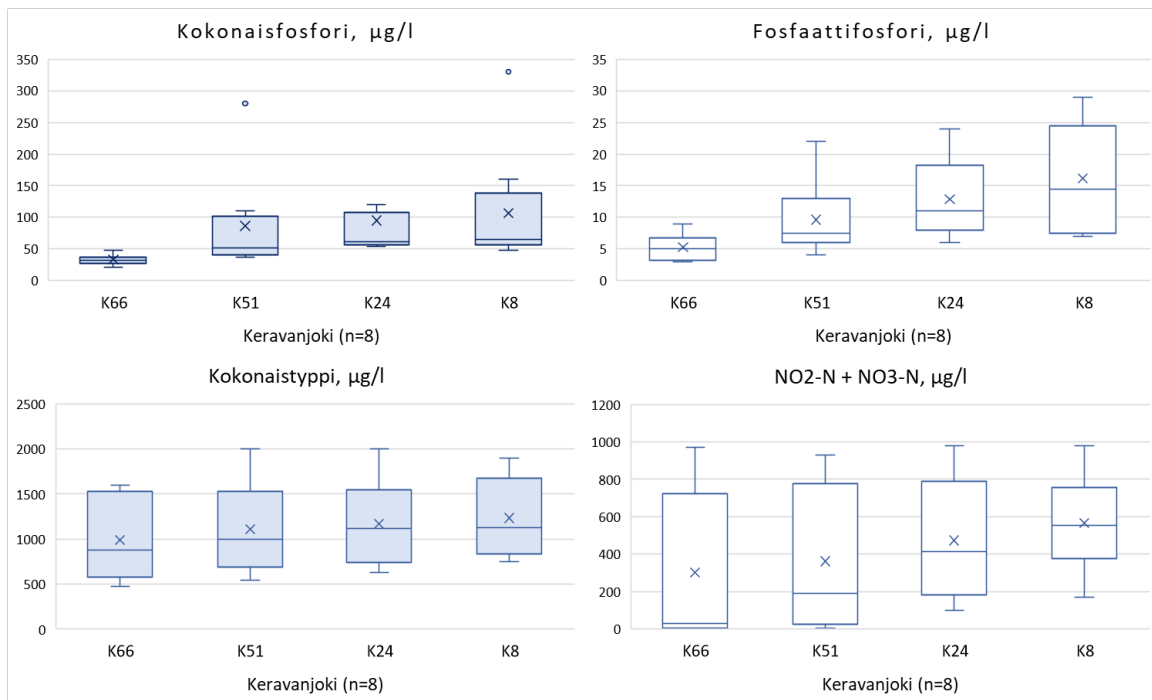
**Kuva 3.43.** Ravinnetpitoisuudet Keravanjoessa vuonna 2023. Havaintojen lukumäärä on 8/havaintopaikka. Kuvassa ruudun alareuna vastaa alaneljännestä ja yläreuna yläneljännestä, ruudun sisään piirretty viiva vastaa mediaania ja rasti keskiarvoa. Janojen päät ovat ääriarvoja. Havainnoissa on poikkeavia arvoja eli yli 1,5 laatikon korkeuden päässä laatikon reunasta, jotka on esitetty janan ulkopuolisina pisteinä.

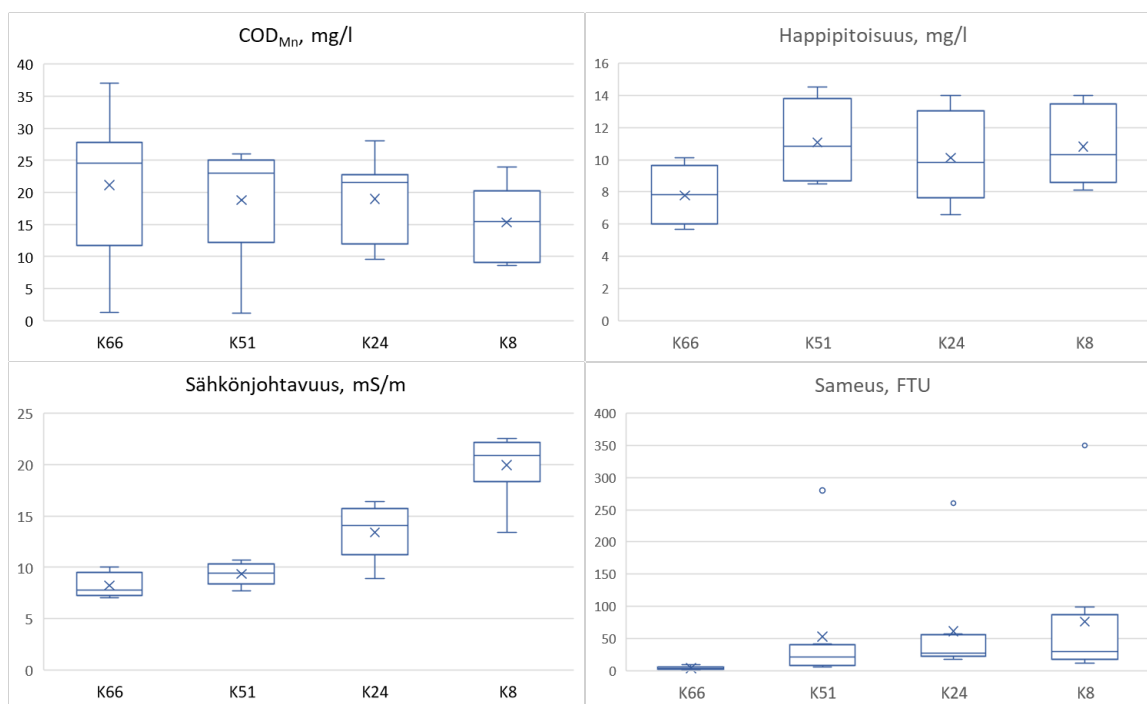
**Kuva 3.44.** Vedenlaatuarvoja Keravanjoessa vuonna 2020. Havaintojen lukumäärä on 8/havaintopaikka. Kuvassa ruudun alareuna vastaa alaneljännestä ja yläreuna yläneljännestä, ruudun sisään piirretty viiva vastaa mediaania ja rasti keskiarvoa. Janojen päät ovat ääriarvoja.

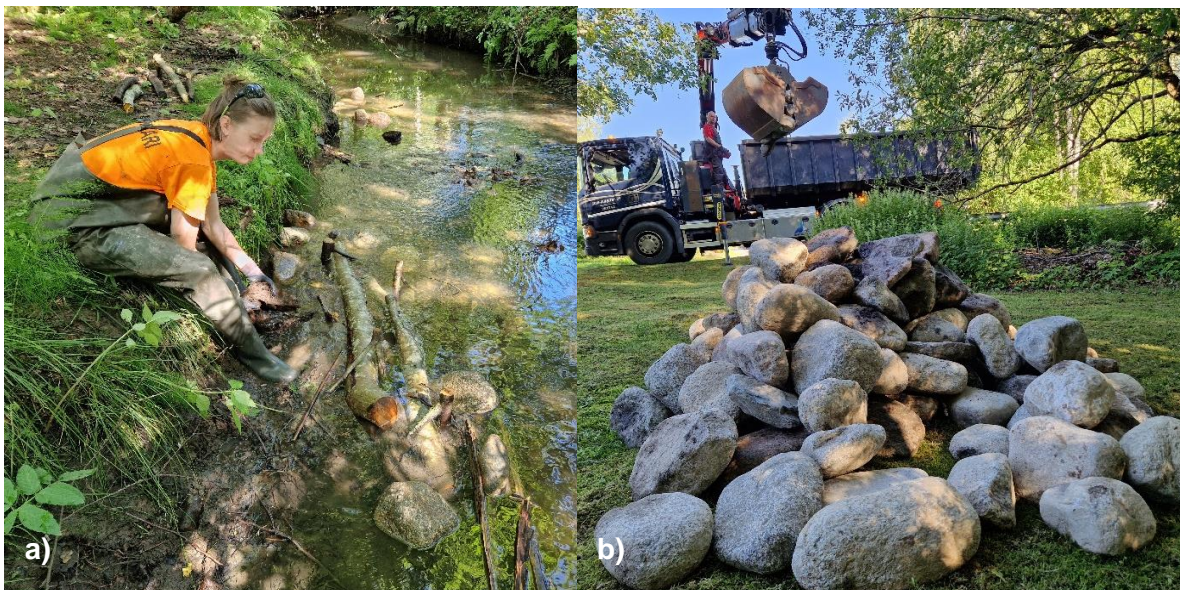
Kuva 8. a) Suninen kiinnittämässä puumateriaalia purouomaan ja b) saapuva kivikuorma. (Tiusanen, 2023.)

Poikaskiviä (Kuva 8b) lisättiin usean soraikon läheisyyteen luomaan tuleville pienpoikasille suojaisia paikkoja, joissa ne voivat piileskellä saalistajilta. Poikaskiviä pyrittiin kerrostamaan, jotta niiden väliin jäisi onkaloita suojapaikoiksi.

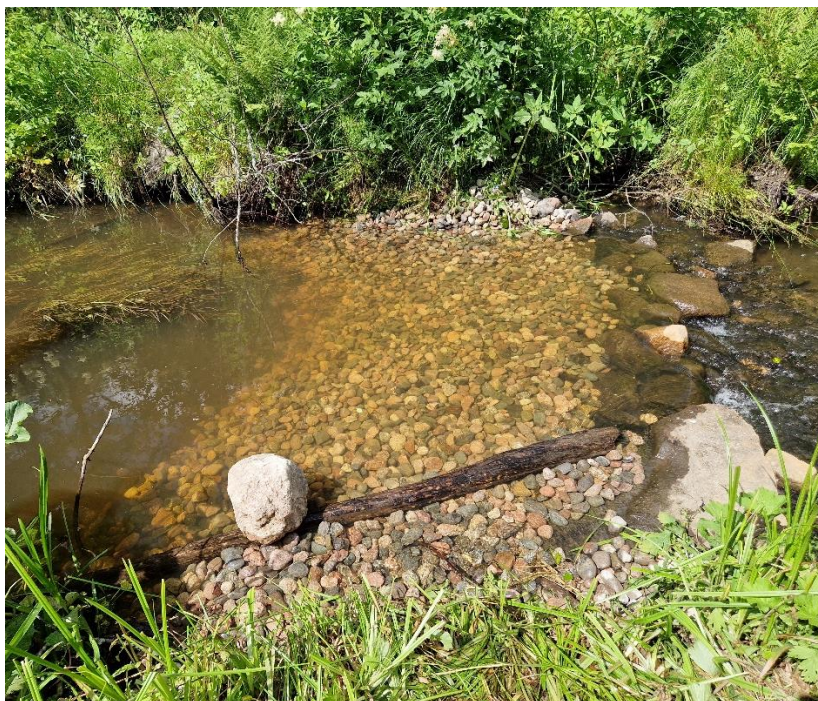
Kuva 11. Valmis soraikko pky01a / kohde 7. (Suninen, 2023)
